Oprava sklepních prostor Kulturního domu

Po odvodňovacích a kanalizačních úpravách sklepních prostor Kulturního domu Dlouhý Újezd bylo z větší části redukováno pronikání spodní vody do těchto prostor. Při úpravách došlo k odstranění svrchní vrstvy betonové podlahy, v mnohých částech také s původní nefunkční hydroizolací. Cílem projektu je zhotovení hydroizolace podlah a spodních částí stěn (cca 30cm), zhotovení betonové podlahy, oprava či zhotovení nových omítek a zhotovení zárubní, aby bylo možné tyto sklepní prostory opět používat.

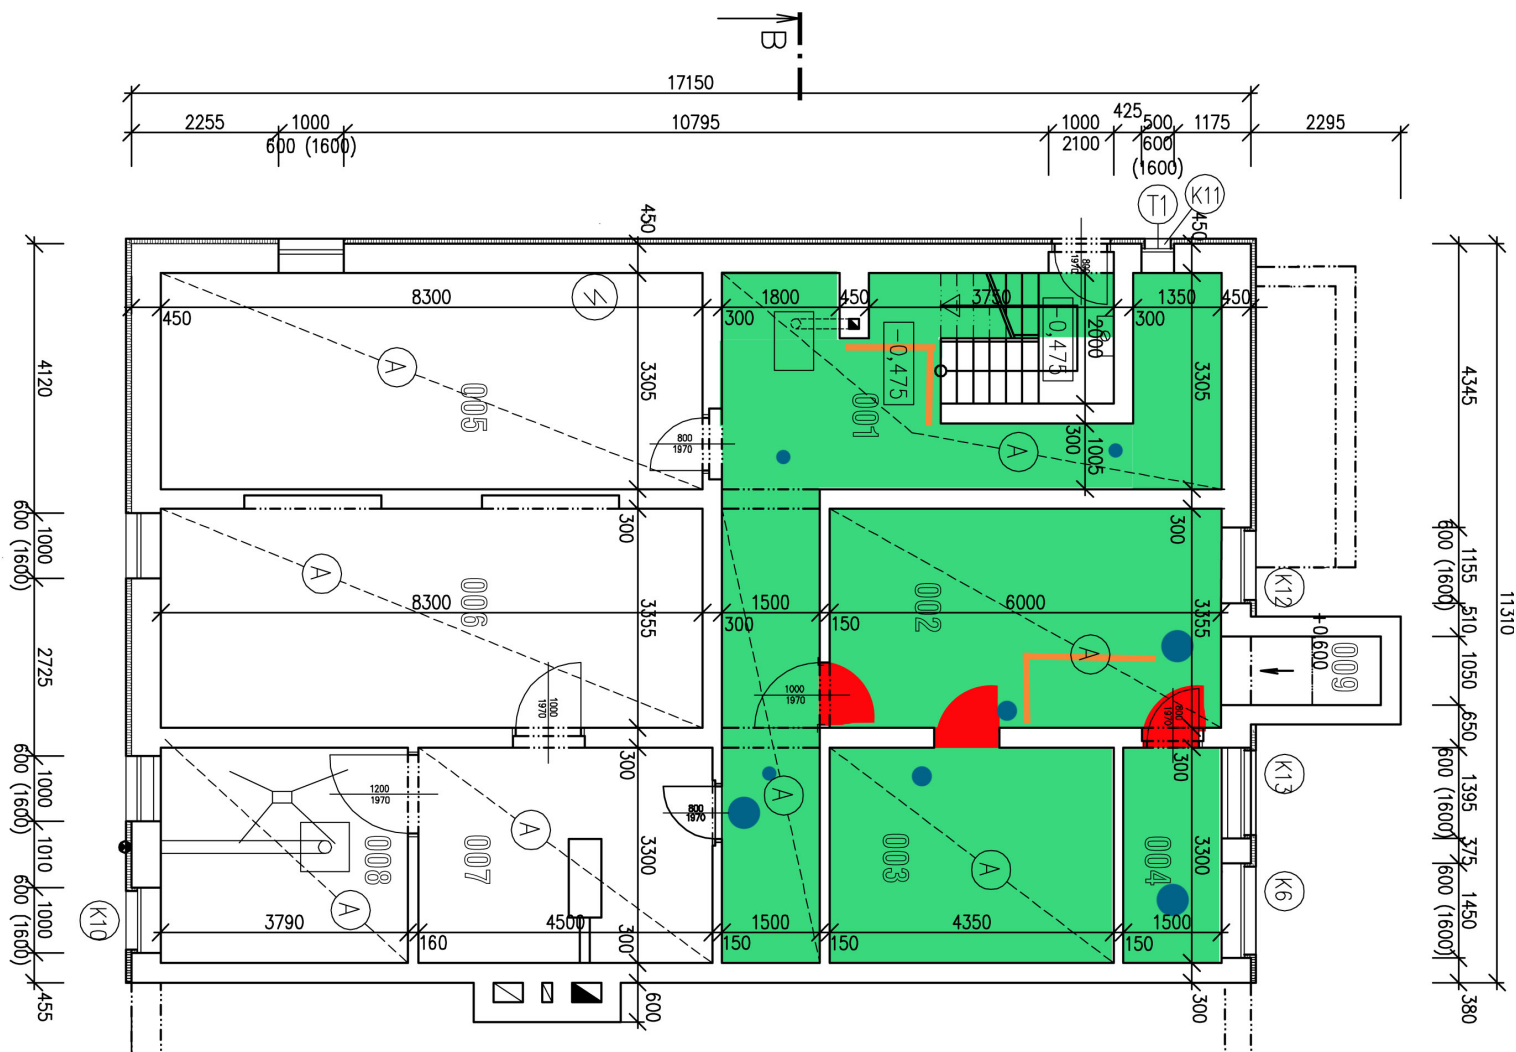
Přehled dotčených částí sklepa (zeleně) s vyznačením pozic plánovaných dveří (červeně), kontrolních kanalizačních šachet s nutným přístupem skrze novou podlahu (modře) a hrubé pozice povrchových odvodňovacích kanálků (oranžově).

V místnostech 004, 002 a 003 (dle obrázku) je zcela či částečně osekána omítka a zcela odstraněna svrchní část betonové podlahy až na hydroizolaci, která zde na mnoha místech chybí či je poškozená. V chodbě 001 k odstranění pouze podlahové betonové vrstvy.

Na většině míst je znatelná také izolace pod stěnami. Právě z důvodu nespojení hydroizolace pod stěnami s podlahovou došlo k pronikání spodní vody při vyšší hladině (zpravidla leden až květen) k pronikání vlhkosti do místností a zdiva. Odvodněním podkladové vrstvy pod úrovní izolace došlo k výrazné redukci pronikání spodních vod, avšak existujícím trhlinami vlhkost do sklepních prostor stále v menším množství proniká, zdivo již vysychá a předpokládají se také venkovní opatření k omezení hladiny spodní vody. Realizace hydroizolace, která předpokládá také částečnou svislou hydroizolaci na stěnách (cca 30cm), předpokládá důkladné provedení, aby bylo minimalizováno další pronikání vlhkosti. Před provedením hydroizolace je třeba také ještě upravit (osekat a zarovnat) části některých stěn v 003 a v chodbě 001.

Betonová podlaha se předpokládá v tloušťce 10 cm s vyztužením ocelovou sítí, díky nerovnostem a náklonům se však může stát, že pro zachování vhodné minimální tloušťky podlahy bude mezi některými místnostmi schod. (největší výškový rozdíl podlahy je v místnosti 002 a činí cca 7cm). Na několika místech je třeba v podlaze zachovat přístup do kontrolních kanalizačních šachet, příp. sběrných jímek spodní vody (v přehledu značené modře). Konkrétně pak:

- místnost 001
1x šachta o průměru 400mm, 3x 130mm
- místnost 002
1x sběrná jímka 440 mm, 1x 300 mm
- místnost 003
1x kontrolní šachta 200 mm
- místnost 004
1x sběrná jímka 400 mm

V místnosti 001 se dále vyskytuje podlahová vpusť, kterou bude nutné výškově nastavit o velikosti DN110. V místnostech 002 a 001 se dále vyskytují vstupy pro podlahové žlábký (jsou k dispozici ve sklepě k zalití do podlahy) DN110 (v přehledu značené oranžově).

V rámci dalších úprav se předpokládá úprava tří průchodů pro umístění dveří (v přehledu označeny červeně včetně naznačení otvírání), přičemž je třeba nejprve nad dveřní otvory umístit ocelové překlady. Záručně v jednotlivých otvorech buď nebyly nebo byly odstraněny. Je třeba počítat s tím, že v otvoru mezi místnostmi 002 a 003 je v horní části dveřního prostoru umístěno plynové vedení. Před realizací je třeba přesněji otvory zaměřit.

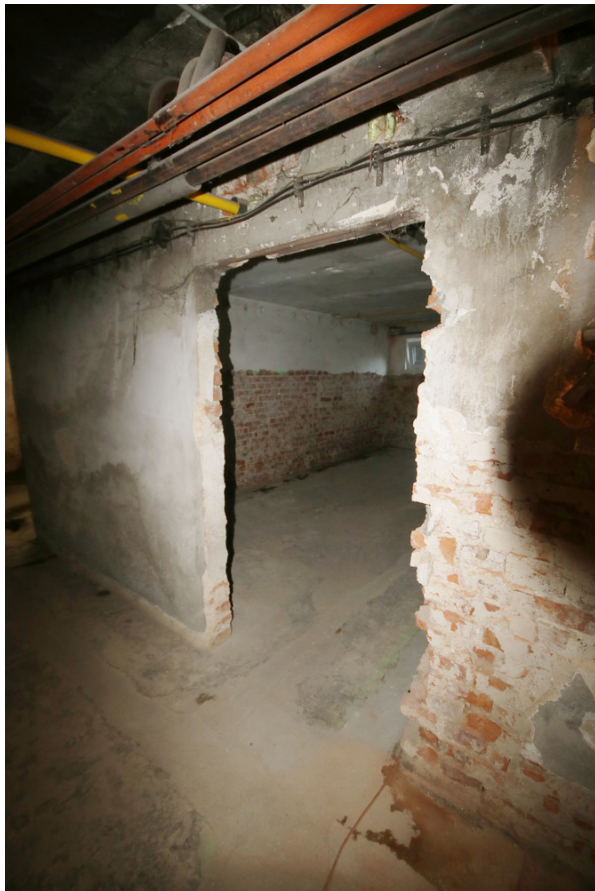
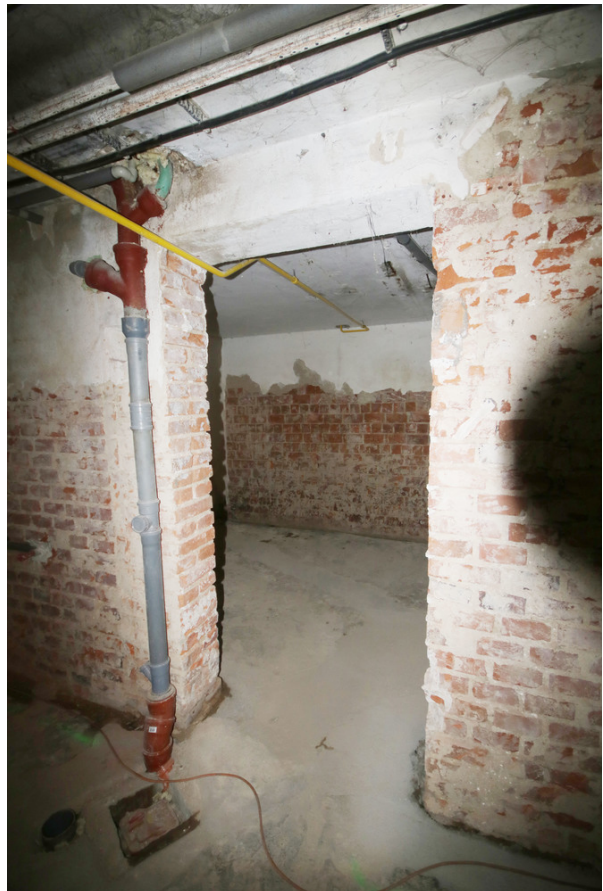
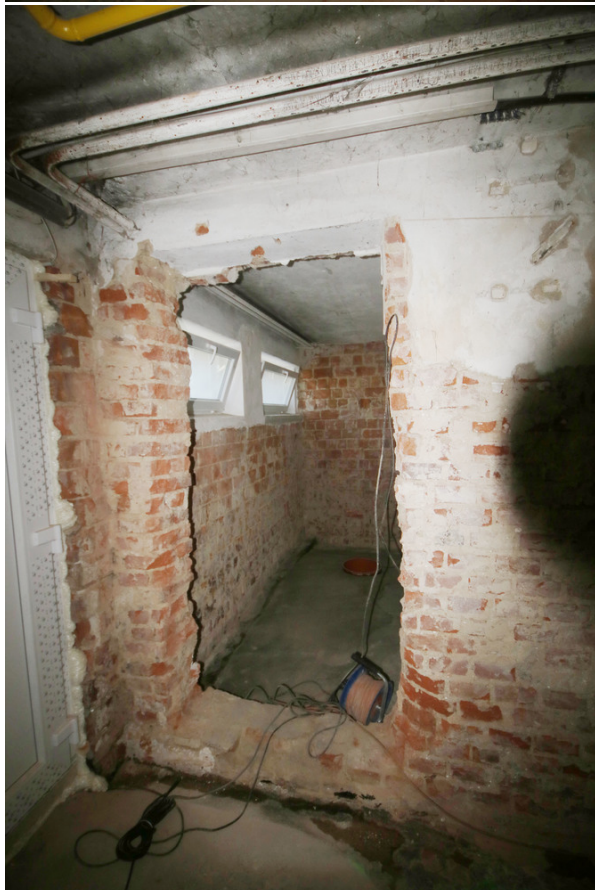
Pohled na umístění dveří, shora

- 001-002
- 002-003
- 002-004
