Odvodnění a oprava komunikací v jižní části obce Dlouhý Újezd

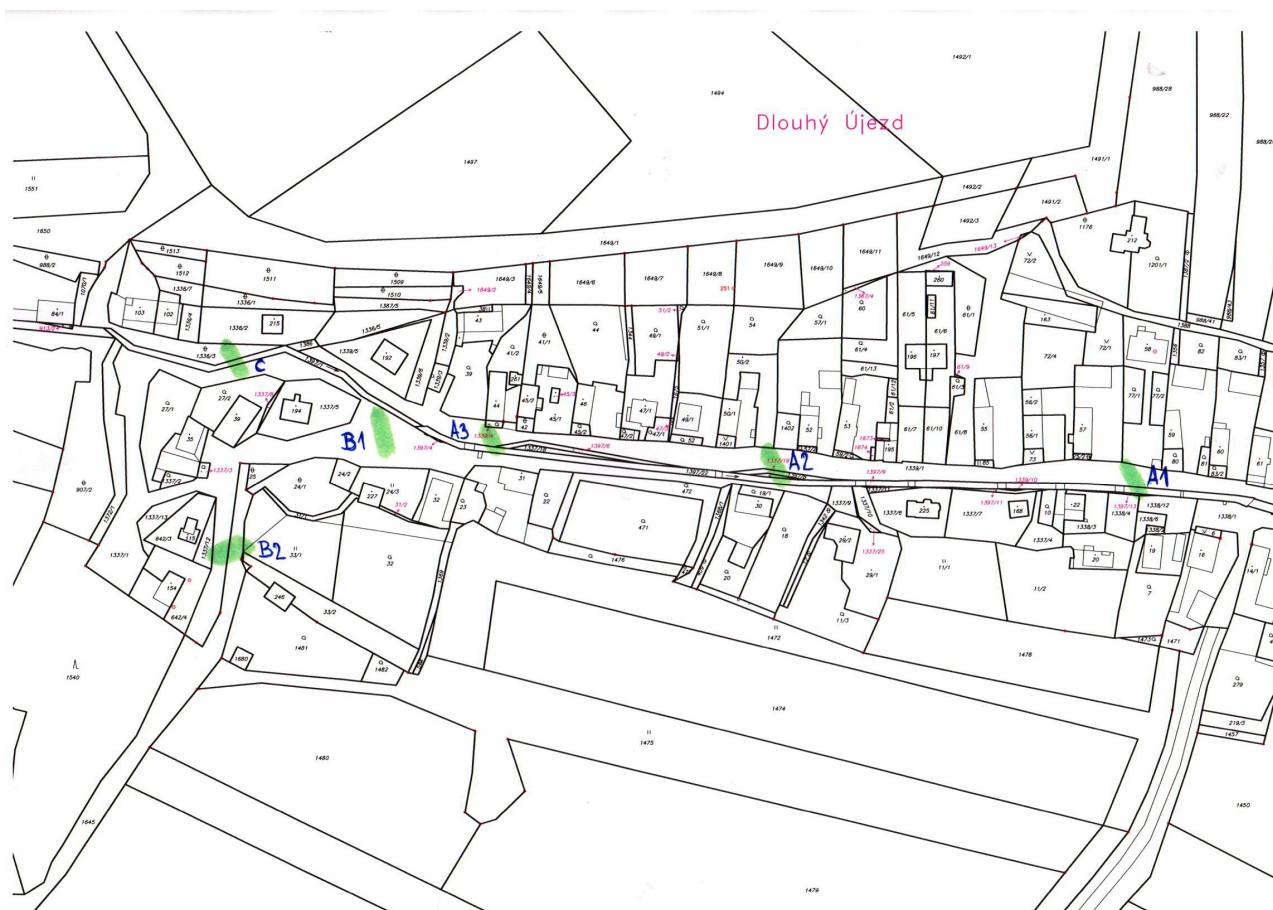
Vyznačení přibližných pozic jednotlivých žlábků

V důsledku chybějících silničních vpustí dochází po celé délce komunikace dochází k erozi krajnic a prohlubování děr v celém úseku od mostu ke kraji obce obzvláště pak po přívalových deštích. Proto bylo navrženo odvodnění žlábků napříč komunikací, které by postupně ve vytipovaných místech svedly přebytečnou dešťovou vodu z komunikace do potoka. Část míst se nachází na asfaltové komunikaci, zbytek pak na nezpevněné šterkové komunikaci.

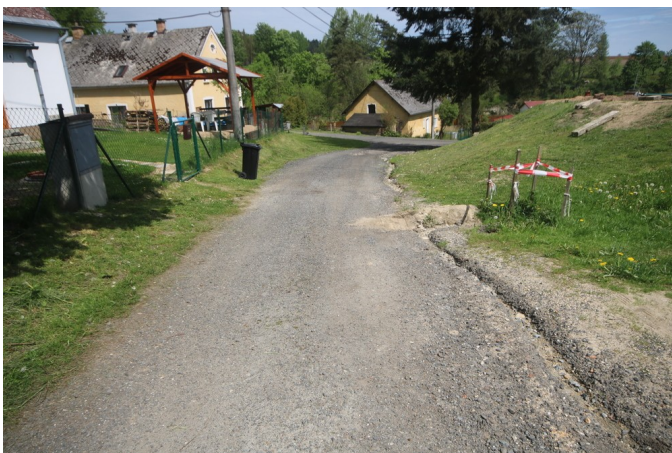
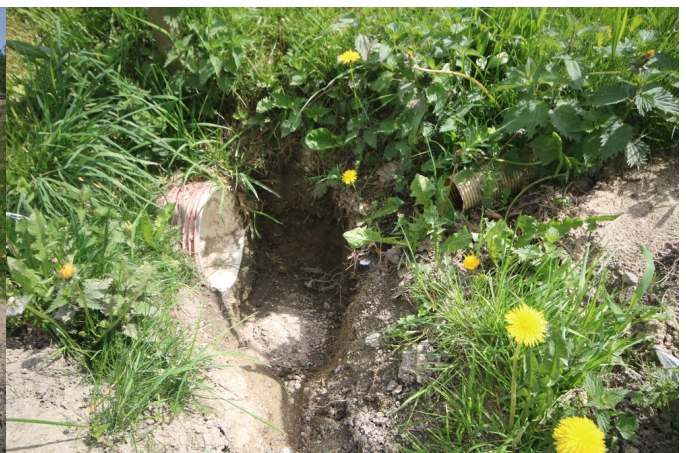
B2 s pohledem na umístění vpusti

Jedná se o štěrkovou nezpevněnou cestu. Zde by měly být dva žlaby – B1 v délce cca 10m z betonových žlabovek a vyústěním do volného koryta potoka bez zpevněných břehů, které je třeba zpevnit (např. obsypáním kamením) a B2 v délce cca 6m z betonových žlabovek, který by měl ústit do silniční vpusti (taktéž součástí projektu) s odvodem do již existujícího zatrubnění o průměru cca 30cm. V případě žlabu B2 bude pod ním či v jeho blízkosti (v jižním směru) umístěna pod komunikaci drenáž s odvodem do zmiňované vpusti, neboť při větší zásobě spodní vody v této oblasti dochází k vývěru pramenů skrze praskliny v pískovcovém podloží. Pro případ eroze podél žlabů by měly být vnější nájezdové plochy zpevněny, aby i po případném odhalení krajů žlabovnic byl možný bezpečný přejezd.
